認證編號 CPF0431525C008

## 車輛資料 Vehicle Information

## 車輛認證總結報告 Vehicle Inspection Findings

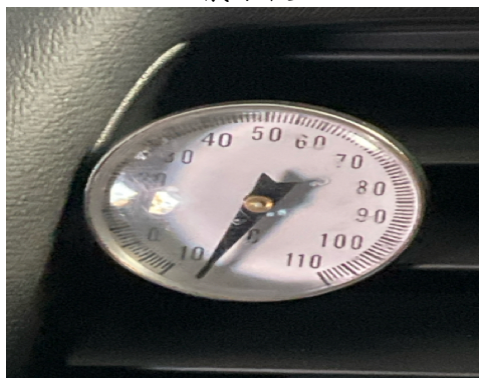
空調溫度

| 5. 前空調風速開關各段風速 | 正常 | 6. 前空調冷氣作動中央出風口溫度 | -10°C |
