認證編號 CPF0431525C009

## 車輛資料 Vehicle Information

## 車輛認證總結報告 Vehicle Inspection Findings

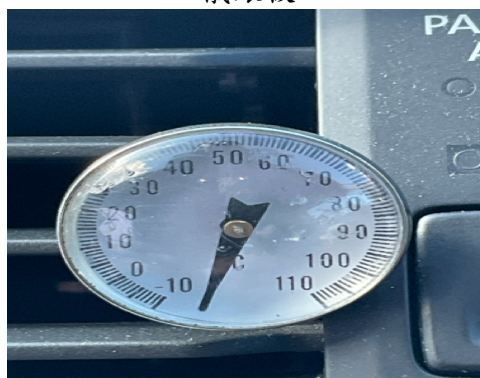
空調溫度

| 5. 前空調風速開關各段風速 | 正常 | 6. 前空調冷氣作動中央出風口溫度 | -10°C |
