認證編號 CPF0431525C010

## 車輛資料 Vehicle Information

## 車輛認證總結報告 Vehicle Inspection Findings

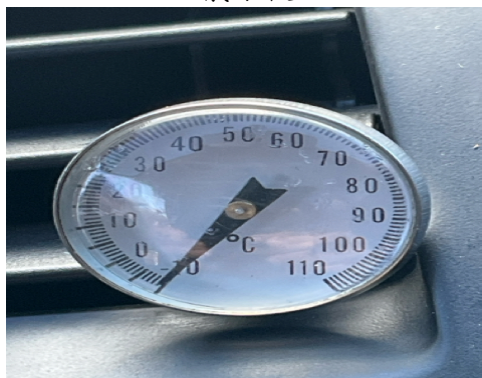
空調溫度

| 5. 前空調風速開關各段風速 | 正常 | 6. 前空調冷氣作動中央出風口溫度 | -10°C |
