# YES 車輛認證書

認證編號 CPF0431525C011

| 車型 Model | GRANVIA |

## 車輛認證總結報告 Vehicle Inspection Findings

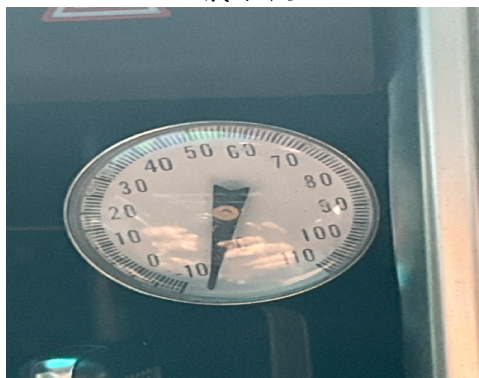
空調溫度

| 1. 檢查室外氣溫 | 27°C | 2. 後空調冷氣作動中央出風口溫度 | -10°C |
| 5. 前空調風速開關各段風速 | 正常 | 6. 前空調冷氣作動中央出風口溫度 | -10°C |
