認證編號 CPF0431525C014

## 車輛資料 Vehicle Information

## 車輛認證總結報告 Vehicle Inspection Findings

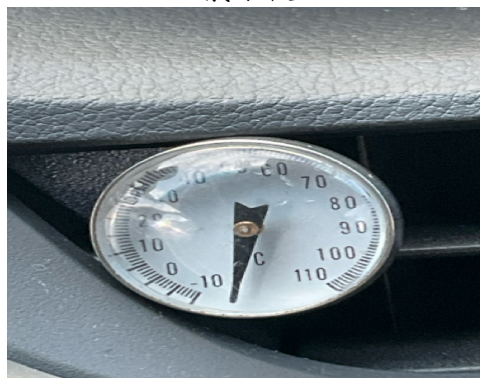
空調溫度

| 5. 前空調風速開關各段風速 | 正常 | 6. 前空調冷氣作動中央出風口溫度 | -10°C |
