# YES 車輛認證書

認證編號 CPF0431525C016

| 廠牌 Make | HYUNDAI |
| 車型 Model | ELANTRA |

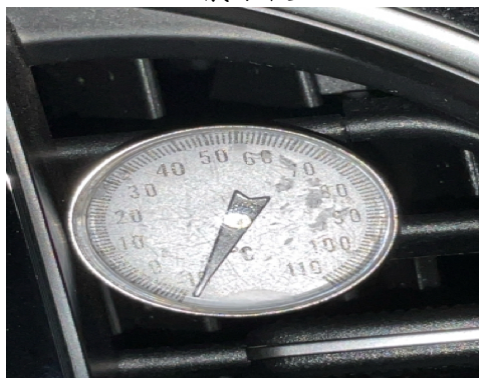
空調溫度

| 5. 前空調風速開關各段風速 | 正常 | 6. 前空調冷氣作動中央出風口溫度 | -10°C |
