認證編號 CPF0431525C017

## 車輛資料 Vehicle Information

| 廠牌 Make | FORD |
| 車型 Model | KUGA |

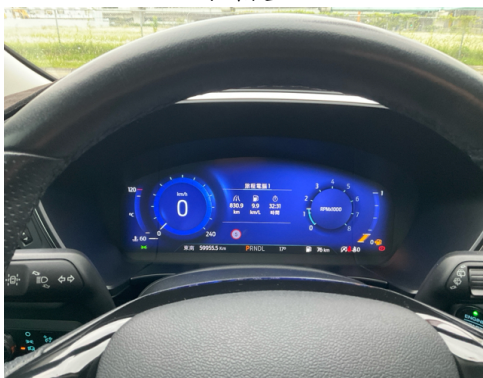
| 現況實車里程 Mileage<br>(僅揭露，不具保證效力) | 59,955 |

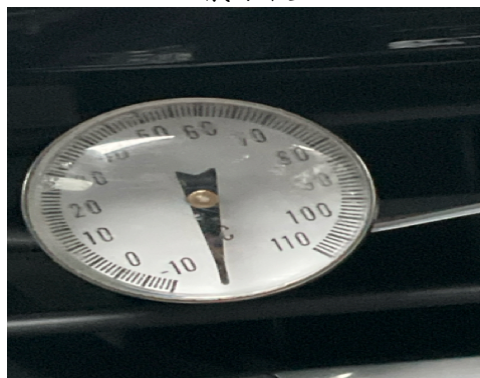
空調溫度

| 5. 前空調風速開關各段風速 | 正常 | 6. 前空調冷氣作動中央出風口溫度 | -10°C |
