# YES 車輛查定報告

## 車輛認證總結報告 Vehicle Inspection Findings

廠牌：MITSUBISHI  
排檔型式：手排  
儀表里程數：117,580

車型：VERYCA  
引擎號碼：\*\*\*3S1PB089\*\*  
車身號碼：610A\*\*\*\*

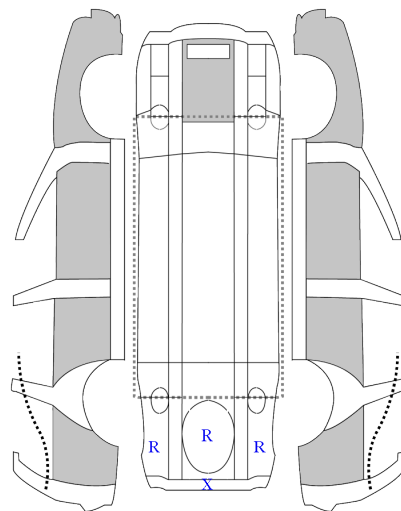
車骨結構圖

無任何異常之痕跡。  
無任何異常之痕跡。  
無任何泡水之痕跡。  
異常
