認證編號 CPF0431525C019

## 車輛資料 Vehicle Information

## 車輛認證總結報告 Vehicle Inspection Findings

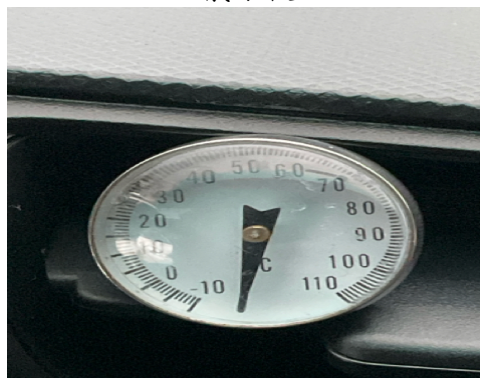
空調溫度

| 5. 前空調風速開關各段風速 | 正常 | 6. 前空調冷氣作動中央出風口溫度 | -10°C |
