認證編號 CPF0431525C020

## 車輛資料 Vehicle Information

## 車輛認證總結報告 Vehicle Inspection Findings

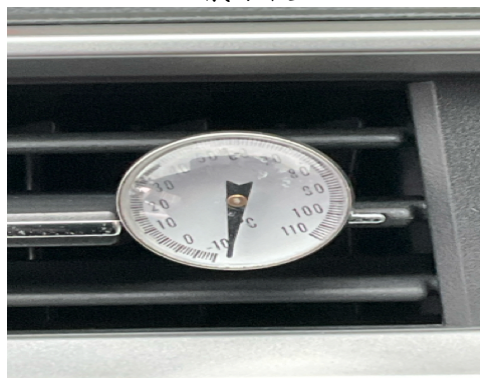
空調溫度

| 5. 前空調風速開關各段風速 | 正常 | 6. 前空調冷氣作動中央出風口溫度 | -10°C |
