認證編號 CPF0431525C021

## 車輛資料 Vehicle Information

## 車輛認證總結報告 Vehicle Inspection Findings

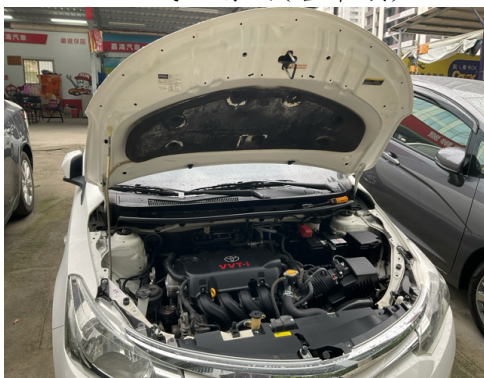
引擎室

本車引擎號碼無異常。

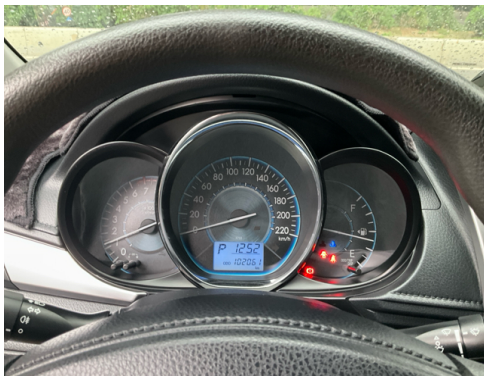
| 現況實車里程 Mileage<br>(僅揭露，不具保證效力) | 102,061 |

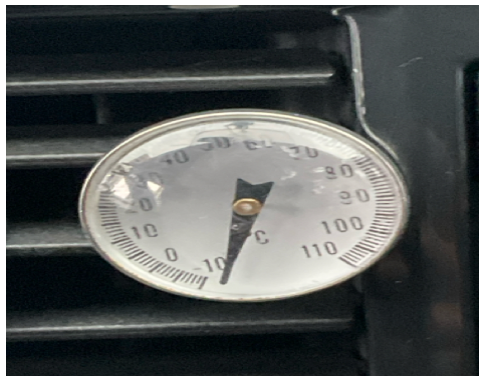
空調溫度

| 5. 前空調風速開關各段風速 | 正常 | 6. 前空調冷氣作動中央出風口溫度 | -10°C |
