認證編號 CPF0431525C022

## 車輛資料 Vehicle Information

| 廠牌 Make | SUZUKI |
| 車型 Model | SWIFT |

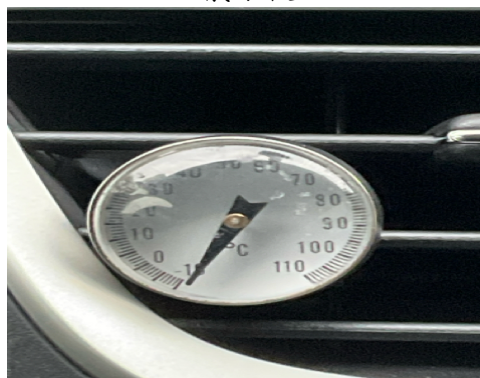
空調溫度

| 5. 前空調風速開關各段風速 | 正常 | 6. 前空調冷氣作動中央出風口溫度 | -10°C |
