認證編號 CPF0431525C024

## 車輛資料 Vehicle Information

## 車輛認證總結報告 Vehicle Inspection Findings

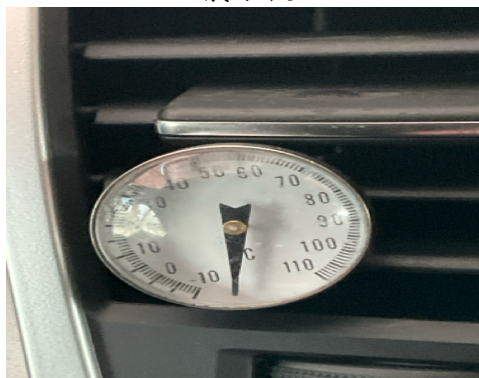
空調溫度

| 5. 前空調風速開關各段風速 | 正常 | 6. 前空調冷氣作動中央出風口溫度 | -10°C |
