認證編號 CPF0431525C026

## 車輛資料 Vehicle Information

## 車輛認證總結報告 Vehicle Inspection Findings

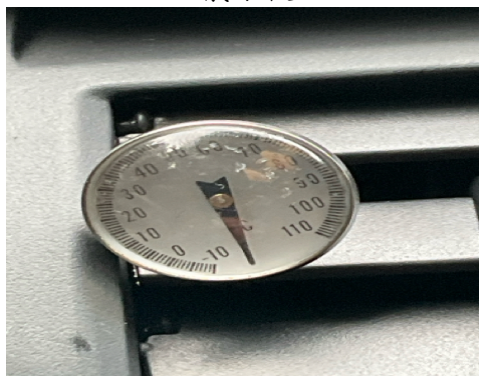
空調溫度

| 5. 前空調風速開關各段風速 | 正常 | 6. 前空調冷氣作動中央出風口溫度 | -10°C |
