認證編號 CPF0431525C028

## 車輛資料 Vehicle Information

## 車輛認證總結報告 Vehicle Inspection Findings

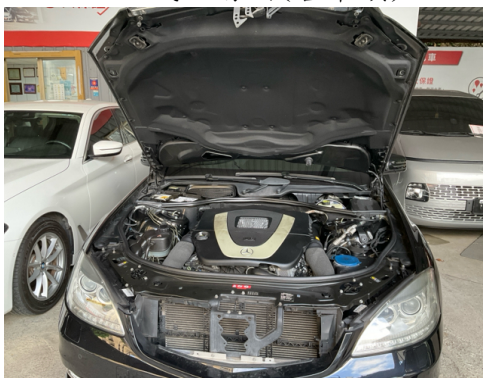
引擎室

| 5. 外觀有無漏油/水跡象 | 異常 | 6. 運轉時有無抖動或異常聲響 | 正常 |

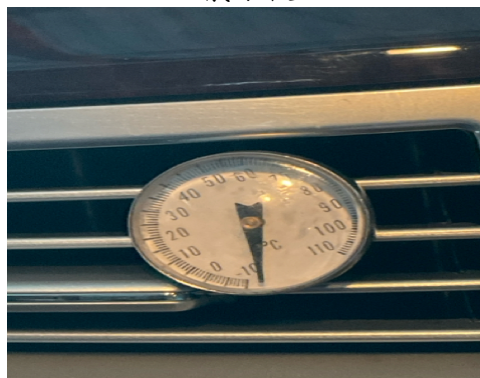
空調溫度

| 1. 檢查室外氣溫 | 21°C | 2. 後空調冷氣作動中央出風口溫度 | -10°C |
| 5. 前空調風速開關各段風速 | 正常 | 6. 前空調冷氣作動中央出風口溫度 | -10°C |
