# YES 車輛認證書

受檢測車輛通過YES認證鑑定標準  
This vehicle has passed the YES Evaluation Standard

認證編號 CPF0431525C031

## 車輛認證總結報告 Vehicle Inspection Findings

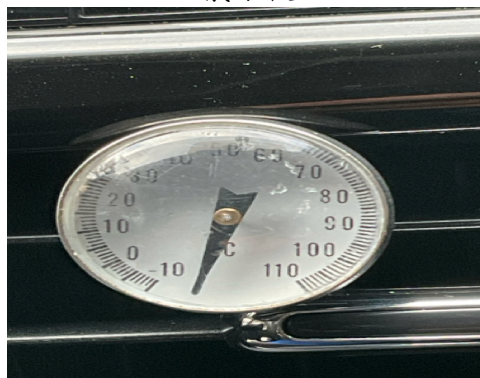
空調溫度

| 5. 前空調風速開關各段風速 | 正常 | 6. 前空調冷氣作動中央出風口溫度 | -10°C |
