認證編號 CPF0431525C032

## 車輛資料 Vehicle Information

## 車輛認證總結報告 Vehicle Inspection Findings

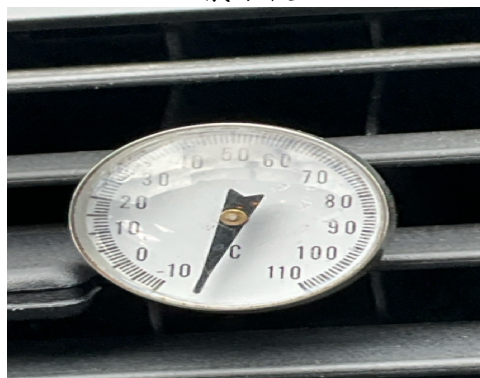
空調溫度

| 5. 前空調風速開關各段風速 | 正常 | 6. 前空調冷氣作動中央出風口溫度 | -10°C |
