YES 車輛認證書

認證編號 CPF0431525C035

廠牌 Make	HONDA
車型 Model	CR-V
年份 Year	2018/04
排氣量 Displacement	1,498
車身號碼 VIN	RKTRW1840JF01****
引擎號碼 Engine Number	***BK92128**
現況實車里程 Mileage (僅揭露, 不具保證效力)	84,582

車輛認證總結報告 Vehicle Inspection Findings

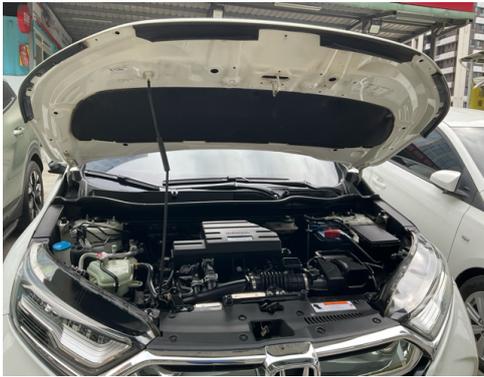
引擎室

1. 運轉時有無冒藍白煙、黑煙	正常	2. 水溫錶(燈)有無異常顯示	正常
3. 警告指示燈有無異常作動	正常	4. 機油油量、油質有無異常	正常
5. 外觀有無漏油/水跡象	正常	6. 運轉時有無抖動或異常聲響	正常
7. 外觀有無修補或龜裂跡象	正常	8. 冷卻風扇作動有無異常	正常
9. 加速有無不順暢或無法加速	正常	10. 高速運轉有無異常聲響	正常
11. 冷卻水有無添加防鏽劑	正常

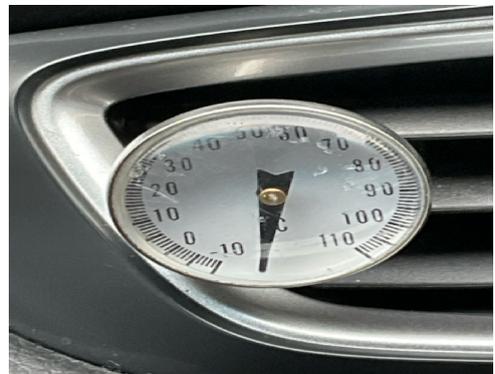
空調溫度

1. 檢查室外氣溫	21°C	2. 後空調冷氣作動中央出風口溫度	無此項目
3. 冷凝器散熱風扇有無運轉異常	正常	4. 前空調冷氣A/C開關燈號	正常
5. 前空調風速開關各段風速	正常	6. 前空調冷氣作動中央出風口溫度	-10°C
7. 後空調冷氣A/C開關燈號	無此項目	8. 後空調風速開關各段風速	無此項目
