認證編號 CPF0431525C037

## 車輛資料 Vehicle Information

| 車型 Model | TEANA |

## 車輛認證總結報告 Vehicle Inspection Findings

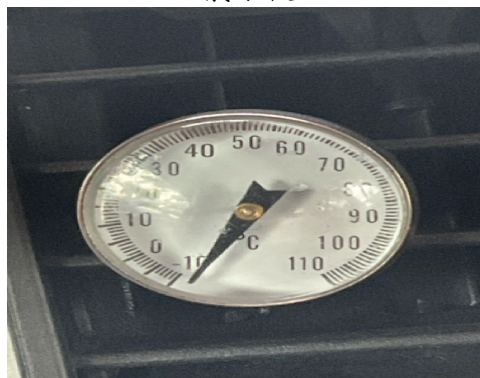
空調溫度

| 5. 前空調風速開關各段風速 | 正常 | 6. 前空調冷氣作動中央出風口溫度 | -10°C |
