認證編號 CPF0431525C038

## 車輛資料 Vehicle Information

| 車型 Model | SUPER SENTRA |

## 車輛認證總結報告 Vehicle Inspection Findings

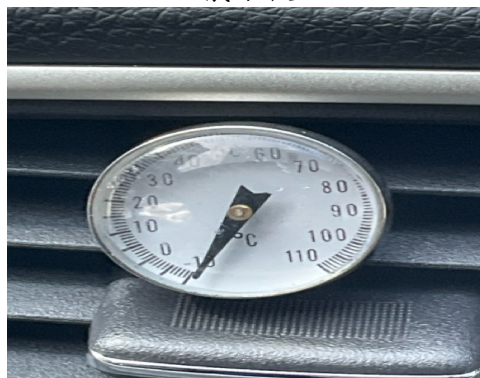
空調溫度

| 5. 前空調風速開關各段風速 | 正常 | 6. 前空調冷氣作動中央出風口溫度 | -10°C |
