認證編號 CPF0431525C040

## 車輛資料 Vehicle Information

## 車輛認證總結報告 Vehicle Inspection Findings

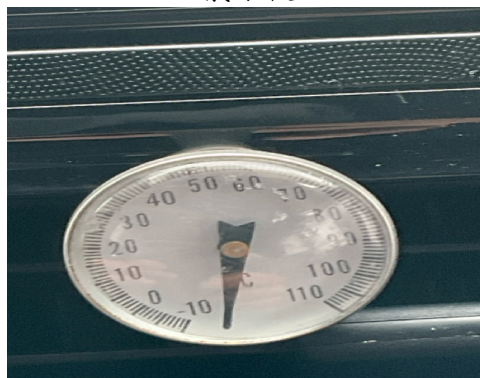
空調溫度

| 5. 前空調風速開關各段風速 | 正常 | 6. 前空調冷氣作動中央出風口溫度 | -10°C |
