# YES 車輛認證書

認證編號 CPF0431525C041

| 車型 Model | SPORTAGE |
| 年份 Year | 2024/04 |

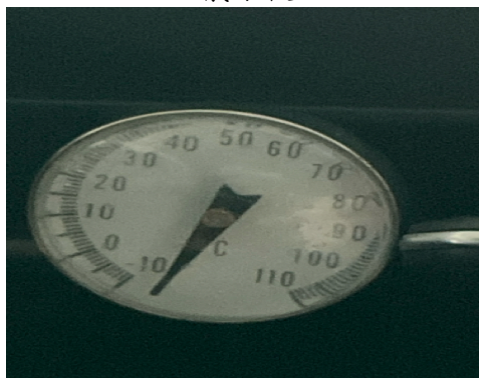
空調溫度

| 5. 前空調風速開關各段風速 | 正常 | 6. 前空調冷氣作動中央出風口溫度 | -10°C |
