認證編號 CPF0431525C046

## 車輛資料 Vehicle Information

## 車輛認證總結報告 Vehicle Inspection Findings

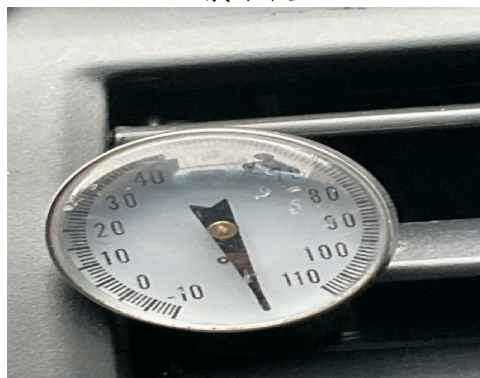
空調溫度

| 5. 前空調風速開關各段風速 | 正常 | 6. 前空調冷氣作動中央出風口溫度 | -10°C |
