# YES 車輛認證書

認證編號 CPF0431525C049

| 廠牌 Make | FORD |
| 車型 Model | FOCUS |

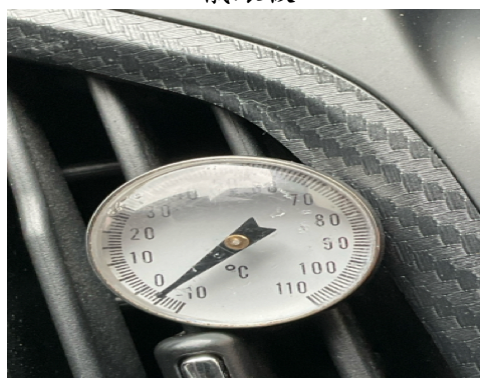
空調溫度

| 5. 前空調風速開關各段風速 | 正常 | 6. 前空調冷氣作動中央出風口溫度 | -4°C |
