認證編號 CPF0431525C050

## 車輛資料 Vehicle Information

## 車輛認證總結報告 Vehicle Inspection Findings

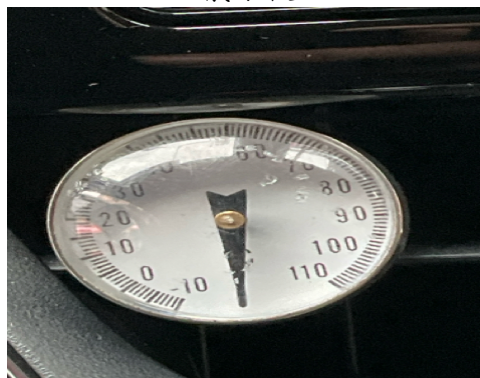
空調溫度

| 5. 前空調風速開關各段風速 | 正常 | 6. 前空調冷氣作動中央出風口溫度 | -10°C |
