認證編號 CPF0431525C051

## 車輛資料 Vehicle Information

## 車輛認證總結報告 Vehicle Inspection Findings

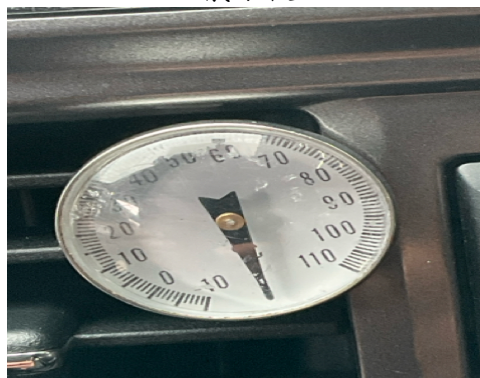
空調溫度

| 5. 前空調風速開關各段風速 | 正常 | 6. 前空調冷氣作動中央出風口溫度 | -10°C |
