認證編號 CPF0431525C052

## 車輛資料 Vehicle Information

## 車輛認證總結報告 Vehicle Inspection Findings

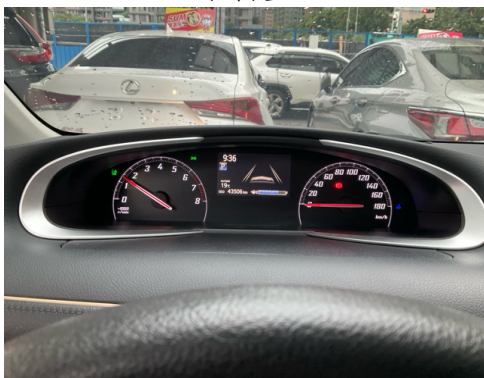
| 現況實車里程 Mileage<br>(僅揭露，不具保證效力) | 43,506 |

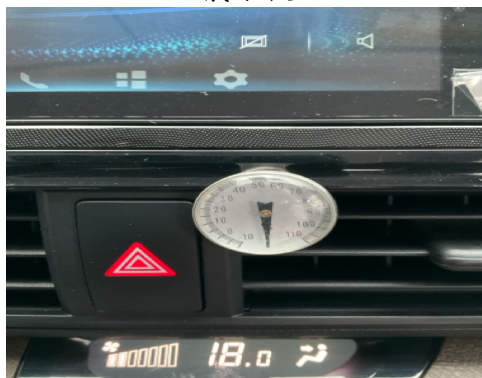
空調溫度

| 5. 前空調風速開關各段風速 | 正常 | 6. 前空調冷氣作動中央出風口溫度 | -10°C |
