認證編號 CPF0431525C054

## 車輛資料 Vehicle Information

| 廠牌 Make | MITSUBISHI |
| 車型 Model | COLT PLUS |

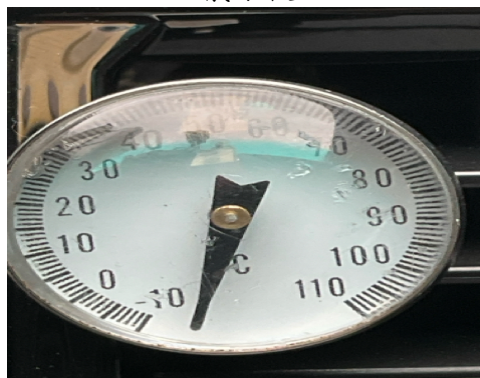
空調溫度

| 5. 前空調風速開關各段風速 | 正常 | 6. 前空調冷氣作動中央出風口溫度 | -10°C |
