認證編號 CPF0431525C056

## 車輛資料 Vehicle Information

## 車輛認證總結報告 Vehicle Inspection Findings

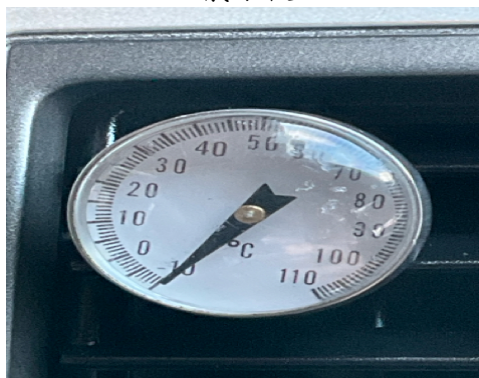
空調溫度

| 5. 前空調風速開關各段風速 | 正常 | 6. 前空調冷氣作動中央出風口溫度 | -10°C |
