認證編號 CPF0431525C057

## 車輛資料 Vehicle Information

| 車型 Model | T-Roc |

## 車輛認證總結報告 Vehicle Inspection Findings

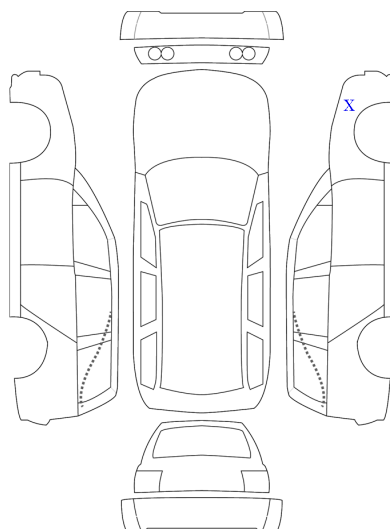
車體外觀圖

本車輛無泡水跡象。

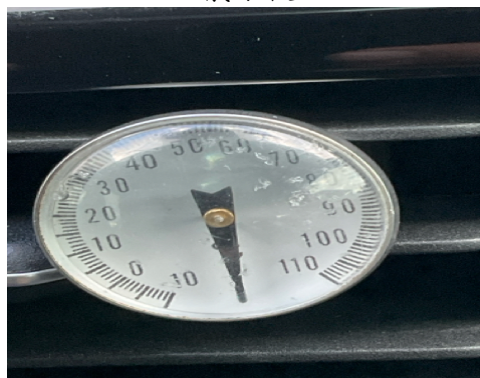
空調溫度

| 5. 前空調風速開關各段風速 | 正常 | 6. 前空調冷氣作動中央出風口溫度 | -10°C |
