認證編號 CPF0431525C059

## 車輛資料 Vehicle Information

## 車輛認證總結報告 Vehicle Inspection Findings

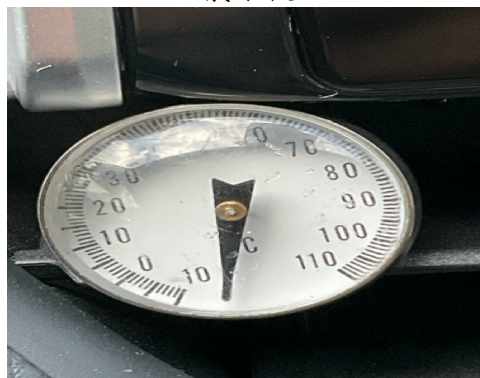
空調溫度

| 5. 前空調風速開關各段風速 | 正常 | 6. 前空調冷氣作動中央出風口溫度 | -10°C |
