# YES 車輛認證書

認證編號 CPF0431525C063

| 車型 Model | ALTIS |
| 年份 Year | 2021/05 |

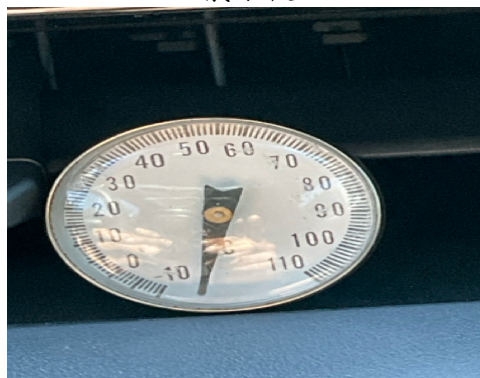
空調溫度

| 5. 前空調風速開關各段風速 | 正常 | 6. 前空調冷氣作動中央出風口溫度 | -10°C |
