認證編號 CPF0431525C065

## 車輛資料 Vehicle Information

## 車輛認證總結報告 Vehicle Inspection Findings

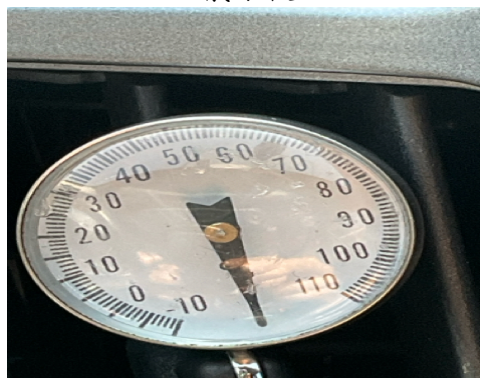
空調溫度

| 5. 前空調風速開關各段風速 | 正常 | 6. 前空調冷氣作動中央出風口溫度 | -10°C |
