認證編號 CPF0431525C069

## 車輛資料 Vehicle Information

## 車輛認證總結報告 Vehicle Inspection Findings

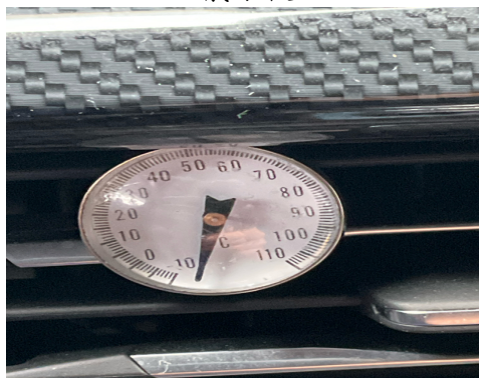
空調溫度

| 5. 前空調風速開關各段風速 | 正常 | 6. 前空調冷氣作動中央出風口溫度 | -10°C |
