認證編號 CPF0431525C070

## 車輛資料 Vehicle Information

## 車輛認證總結報告 Vehicle Inspection Findings

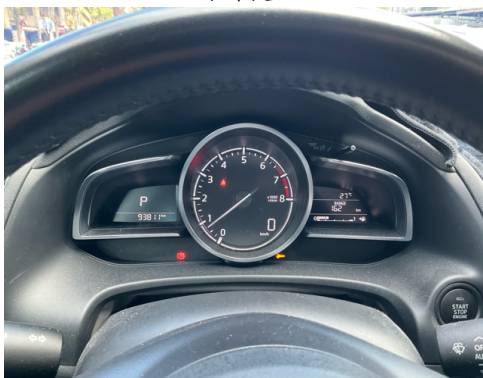
| 現況實車里程 Mileage<br>(僅揭露, 不具保證效力) | 93,811 |

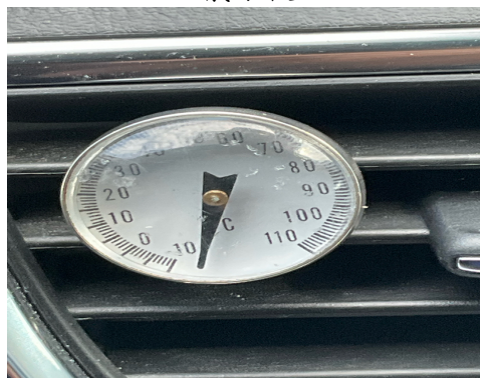
空調溫度

| 5. 前空調風速開關各段風速 | 正常 | 6. 前空調冷氣作動中央出風口溫度 | -10°C |
