認證編號 CPF0431525C071

## 車輛資料 Vehicle Information

## 車輛認證總結報告 Vehicle Inspection Findings

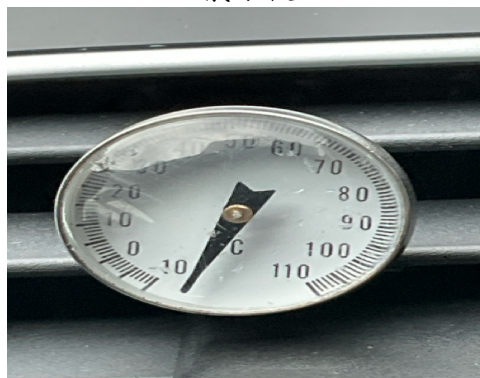
空調溫度

| 5. 前空調風速開關各段風速 | 正常 | 6. 前空調冷氣作動中央出風口溫度 | -10°C |
