認證編號 CPF0431525C072

## 車輛資料 Vehicle Information

## 車輛認證總結報告 Vehicle Inspection Findings

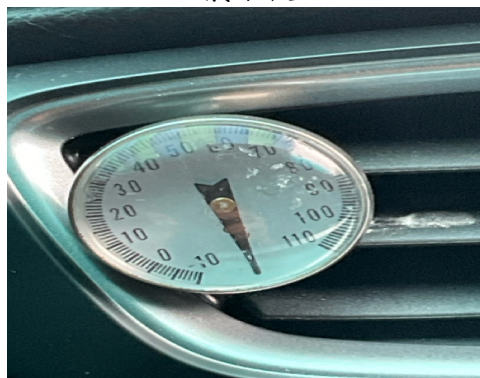
空調溫度

| 5. 前空調風速開關各段風速 | 正常 | 6. 前空調冷氣作動中央出風口溫度 | -10°C |
