認證編號 CPF0431525C073

## 車輛資料 Vehicle Information

## 車輛認證總結報告 Vehicle Inspection Findings

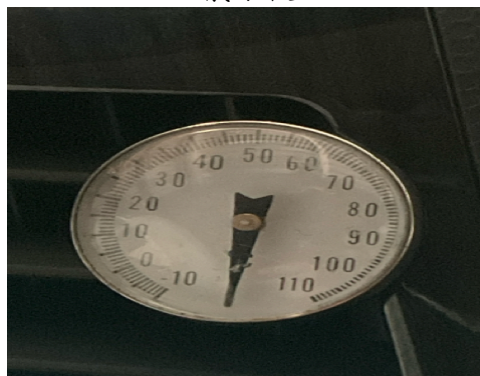
空調溫度

| 5. 前空調風速開關各段風速 | 正常 | 6. 前空調冷氣作動中央出風口溫度 | -10°C |
