認證編號 CPF0431525C074

## 車輛資料 Vehicle Information

## 車輛認證總結報告 Vehicle Inspection Findings

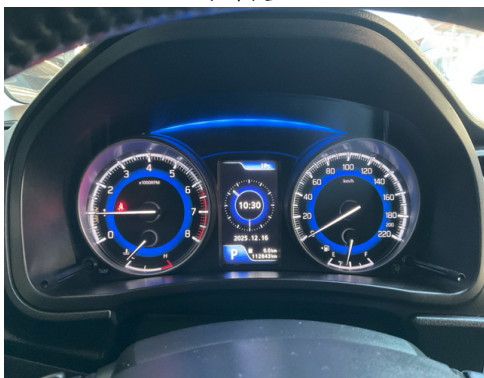
| 現況實車里程 Mileage<br>(僅揭露，不具保證效力) | 112,843 |

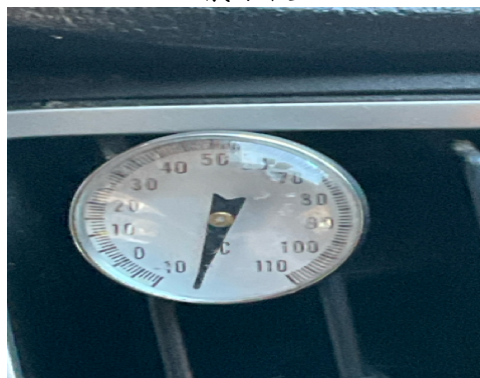
空調溫度

| 5. 前空調風速開關各段風速 | 正常 | 6. 前空調冷氣作動中央出風口溫度 | -10°C |
