認證編號 CPF0431525C075

## 車輛資料 Vehicle Information

## 車輛認證總結報告 Vehicle Inspection Findings

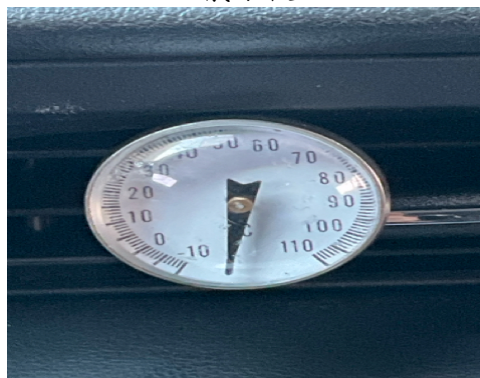
空調溫度

| 5. 前空調風速開關各段風速 | 正常 | 6. 前空調冷氣作動中央出風口溫度 | -10°C |
