認證編號 CPF0431525C076

## 車輛資料 Vehicle Information

## 車輛認證總結報告 Vehicle Inspection Findings

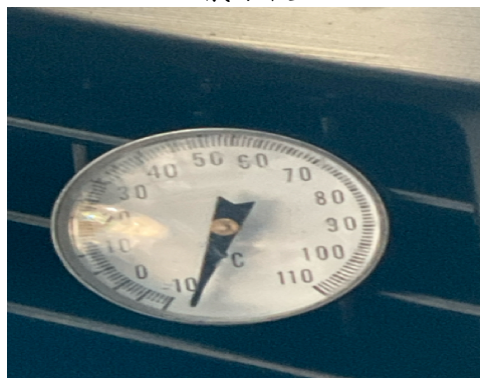
空調溫度

| 5. 前空調風速開關各段風速 | 正常 | 6. 前空調冷氣作動中央出風口溫度 | -10°C |
