認證編號 CPF0431525C079

## 車輛資料 Vehicle Information

| 廠牌 Make | FORD |
| 車型 Model | KUGA |

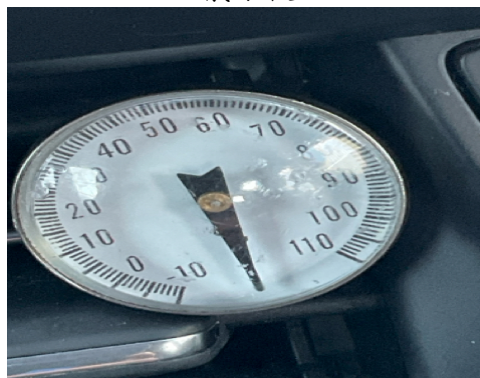
空調溫度

| 5. 前空調風速開關各段風速 | 正常 | 6. 前空調冷氣作動中央出風口溫度 | -10°C |
