# YES 車輛認證書

認證編號 CPF0431525C082

| 車型 Model | COROLLA CROSS |

## 車輛認證總結報告 Vehicle Inspection Findings

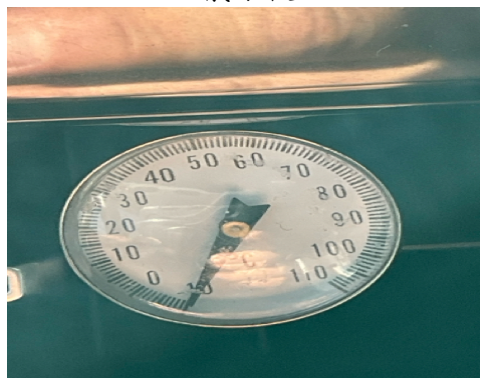
空調溫度

| 5. 前空調風速開關各段風速 | 正常 | 6. 前空調冷氣作動中央出風口溫度 | -10°C |
