認證編號 CPF0431525C084

## 車輛資料 Vehicle Information

## 車輛認證總結報告 Vehicle Inspection Findings

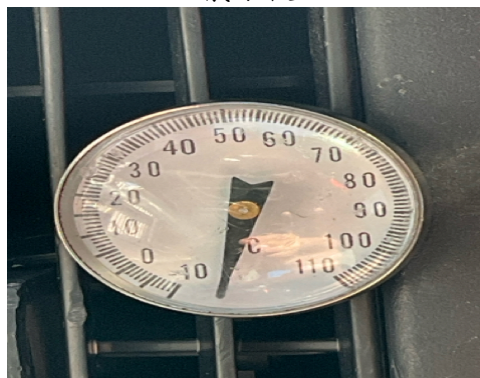
空調溫度

| 5. 前空調風速開關各段風速 | 正常 | 6. 前空調冷氣作動中央出風口溫度 | -10°C |
