# YES 車輛認證書

認證編號 CPF0431525C085

| 車型 Model | SUPER SENTRA |

## 車輛認證總結報告 Vehicle Inspection Findings

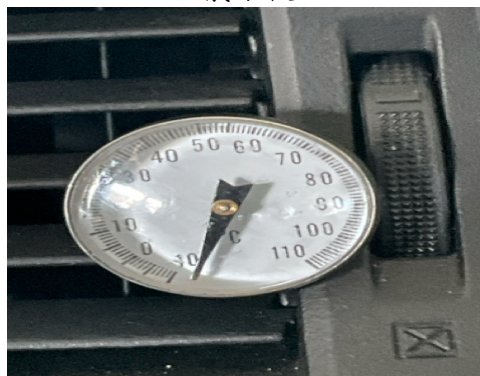
空調溫度

| 5. 前空調風速開關各段風速 | 正常 | 6. 前空調冷氣作動中央出風口溫度 | -10°C |
