認證編號 CPF0431525C088

## 車輛資料 Vehicle Information

## 車輛認證總結報告 Vehicle Inspection Findings

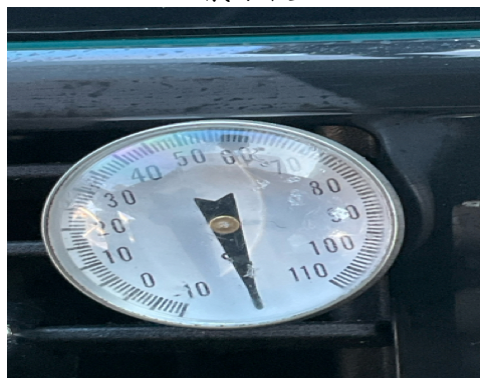
空調溫度

| 5. 前空調風速開關各段風速 | 正常 | 6. 前空調冷氣作動中央出風口溫度 | -10°C |
