認證編號 CPF0431525C089

## 車輛資料 Vehicle Information

## 車輛認證總結報告 Vehicle Inspection Findings

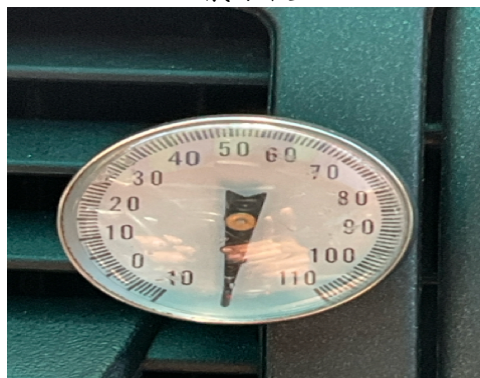
空調溫度

| 5. 前空調風速開關各段風速 | 正常 | 6. 前空調冷氣作動中央出風口溫度 | -10°C |
