# YES 車輛認證書

認證編號 CPF0431525C091

| 車型 Model | MAZDA3 |

## 車輛認證總結報告 Vehicle Inspection Findings

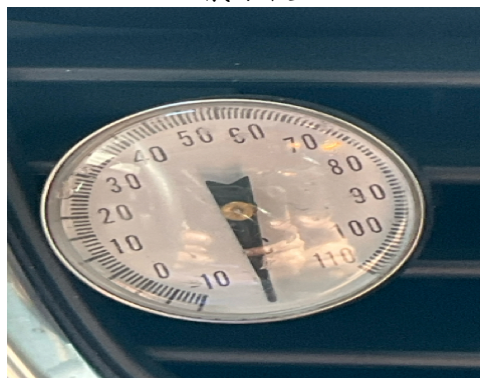
空調溫度

| 5. 前空調風速開關各段風速 | 正常 | 6. 前空調冷氣作動中央出風口溫度 | -10°C |
