# YES 車輛認證書

認證編號 CPF0431525C092

| 車型 Model | U6 |

## 車輛認證總結報告 Vehicle Inspection Findings

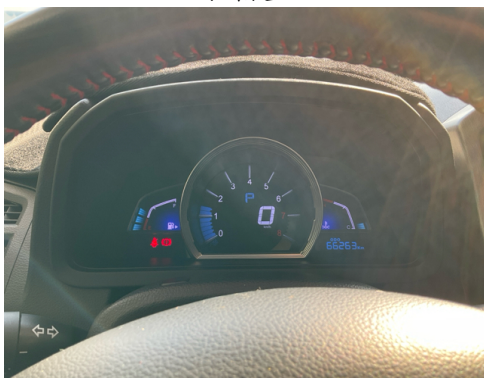
| 現況實車里程 Mileage<br>(僅揭露，不具保證效力) | 66,263 |

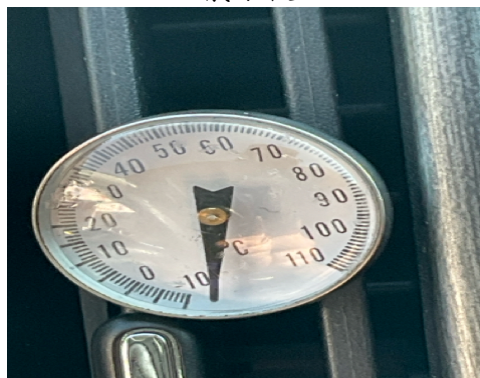
空調溫度

| 5. 前空調風速開關各段風速 | 正常 | 6. 前空調冷氣作動中央出風口溫度 | -10°C |
