認證編號 CPF0431525C095

## 車輛資料 Vehicle Information

## 車輛認證總結報告 Vehicle Inspection Findings

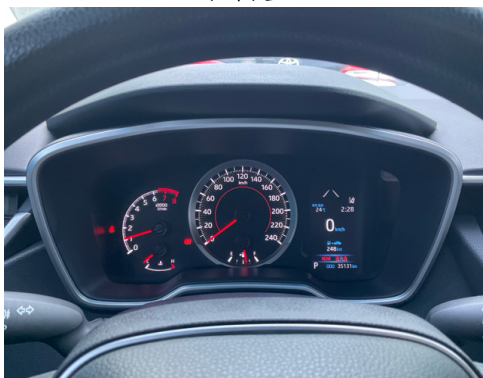
| 現況實車里程 Mileage<br>(僅揭露，不具保證效力) | 35,131 |

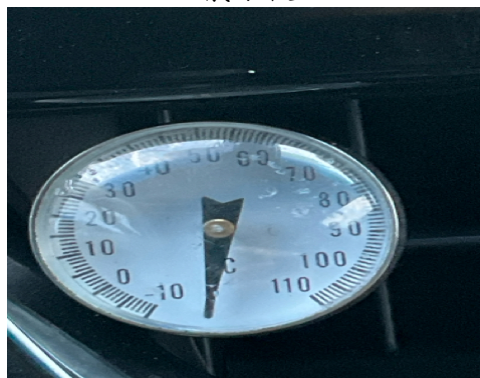
空調溫度

| 5. 前空調風速開關各段風速 | 正常 | 6. 前空調冷氣作動中央出風口溫度 | -10°C |
